**EFTERRETNINGER FOR SKIBSLAGET,
JENSINES VENNER OG
ANDRE SØFARENDE**

**NR. 79
JUNI 2001**

Tilstandsrapport og plan for istandsættelse (fortsat fra nr. 78)

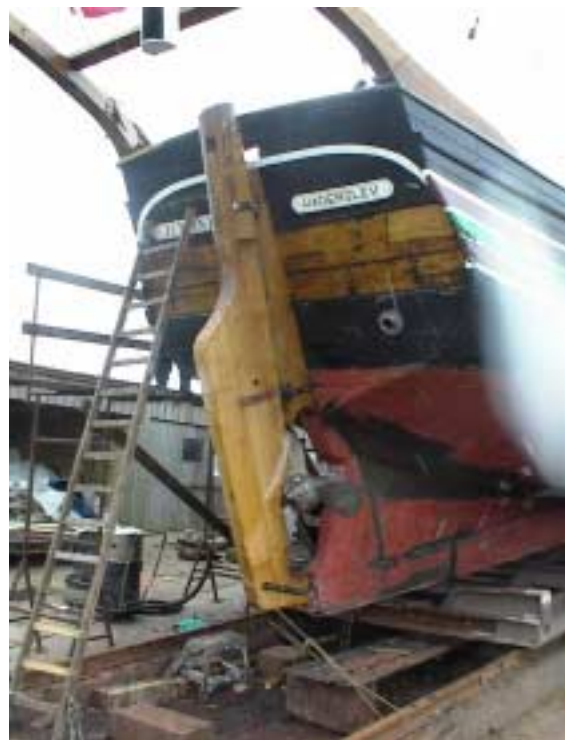
JENSINE har fået nyt ror Foto: HG

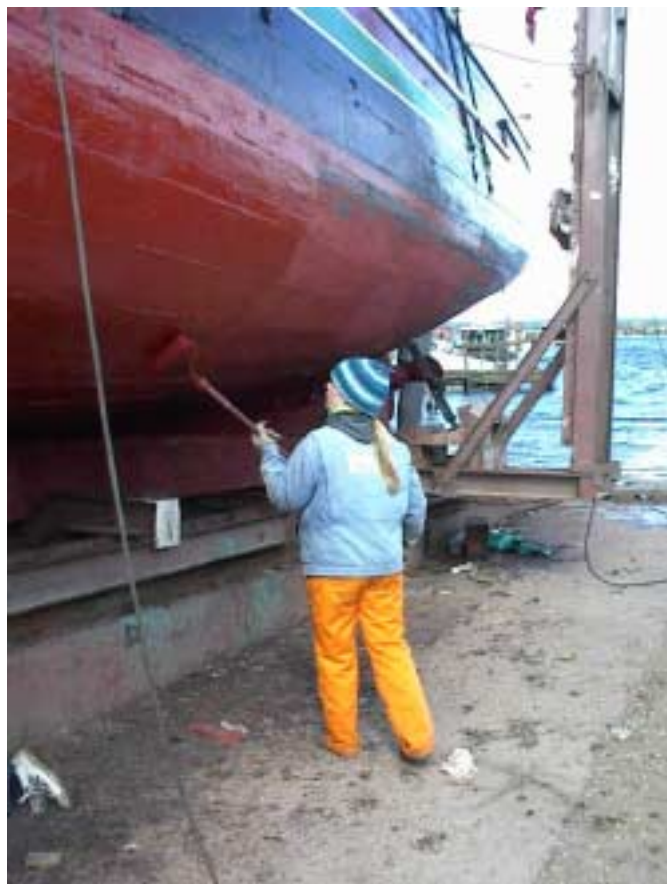
Bunden males (Påskan) Foto: Henning Gerken
